# 应县木塔平面丈尺假说： 从 1933 年的旧照谈起 \*

A Design Hypothesis for the Floor-Plan Dimensions of  
Sakyamuni Pagoda, Ying County, Shanxi Province:  
Starting with an Old Photo Taken in 1933

**摘要：**本文从中国营造学社老照片所反映的应县木塔三层平坐处构造现象出发，通过研读、统计、比较现有最为详尽的北京建筑工程学院和山西古建筑保护研究所实测数据，对应县木塔各层平面丈尺、侧脚及整体设计规律展开分析，并提出了一套不同于现有研究成果的新假说：一，营造尺长约 306 毫米；二，平面设计以各层每面面阔为计算要点，明层一至五层每面面阔非完全均匀递变，依次为 31.2 尺、30 尺、28.8 尺、27.6 尺、26 尺；三，明层五层设计上有一定“独立性”，每面面阔及开间设计均为整尺；四，各明层立柱均有侧脚，平坐除四层外均有侧脚，与平坐柱内收配合共同实现木塔逐层面阔递减设计。

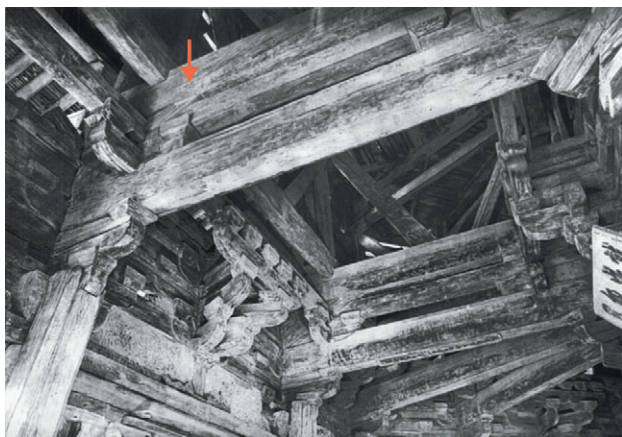
县木塔》中所收录的相同位置的照片，可以发现同样的现象——相对下昂后尾，草乳栱向明间内侧偏移（图2，图3）。

图2 应县木塔二层外槽内侧（一）  
（陈明达，应县木塔[M]，2版，北京：文物出版社，1980。）

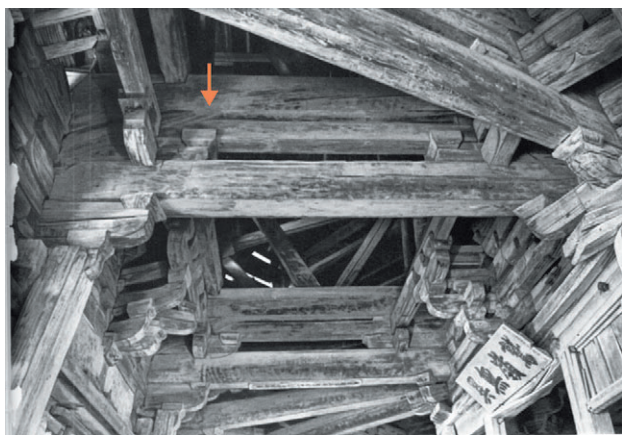
图3 应县木塔二层外槽内侧（二）  
（陈明达，应县木塔[M]，2版，北京：文物出版社，1980。）

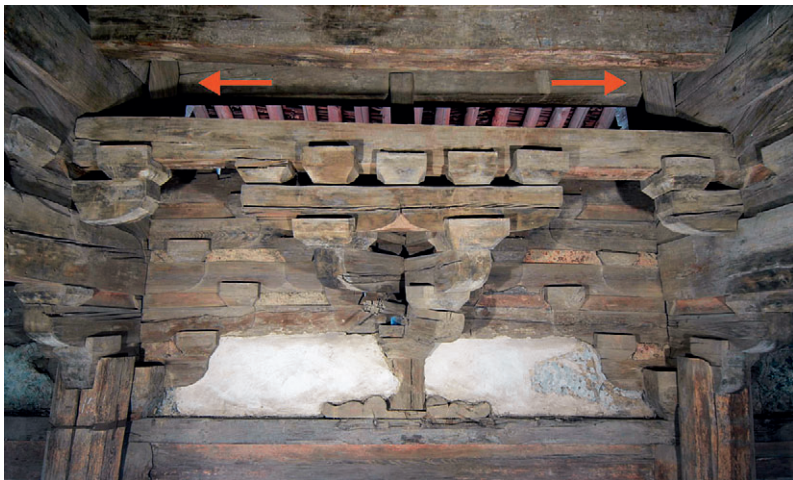
图4 木塔二层外檐明间内侧(李大卫 摄)

为了确认此现象的普遍性,笔者补充了现场工作,也借助现有测绘图纸进行比对。简言之,现场重新采集的影像资料证实了偏移的存在,且存在于木塔八面中的各面;此外,草袱之上的平坐立柱也存在偏移设计,平坐柱脚叉接在草乳袱上两侧所留的厚度并不相等,明间一侧厚于次间一侧柱身偏向明间中心方向(图4,图5)。

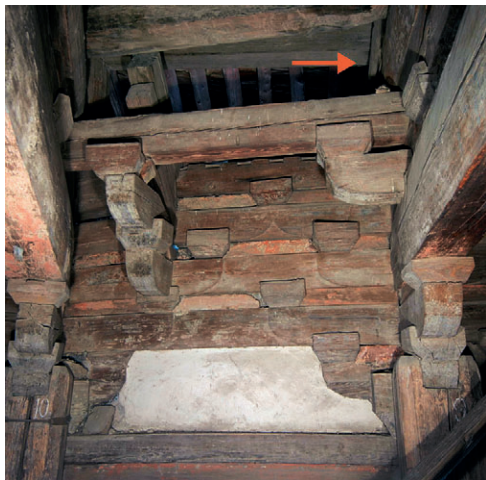
图5 木塔二层外檐次间内侧(李大卫 摄)
